ZUBÍA Monográfico	8	137-165	Logroño	1996
-------------------	---	---------	---------	------

EL RÍO IREGUA EN LOS MUNICIPIOS DE NALDA Y ALBELDA. PROPUESTA DE RESTAURACIÓN ECOLÓGICA Y PAISAJÍSTICA

RESUMEN

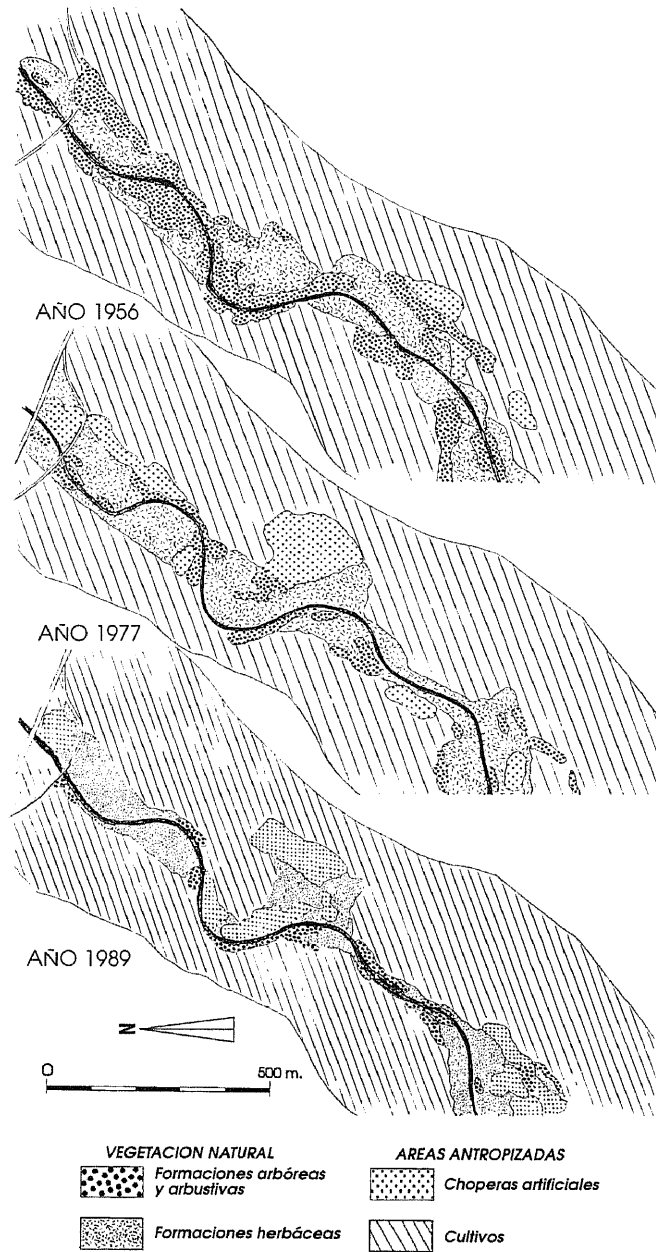
Figura 4: Evolución de las riberas del río Iregua en la Zona 1: Monjagera y Las Pozas.

El trazado del curso fluvial permanece prácticamente invariable en estos años, mientras que es apreciable la desaparición progresiva de la formaciones arbóreas y arbustivas de vegetación natural en todo el tramo, especialmente entre los años 56 y 77, en los que se pasa de 8,3 a 2,9 Has. Entre el año 1977 y el 89 los cambios de las riberas son muy poco apreciables y afectan sobretudo a los cultivos, que aumentan en extensión en detrimento de las zonas con vegetación natural. (Figura 4).

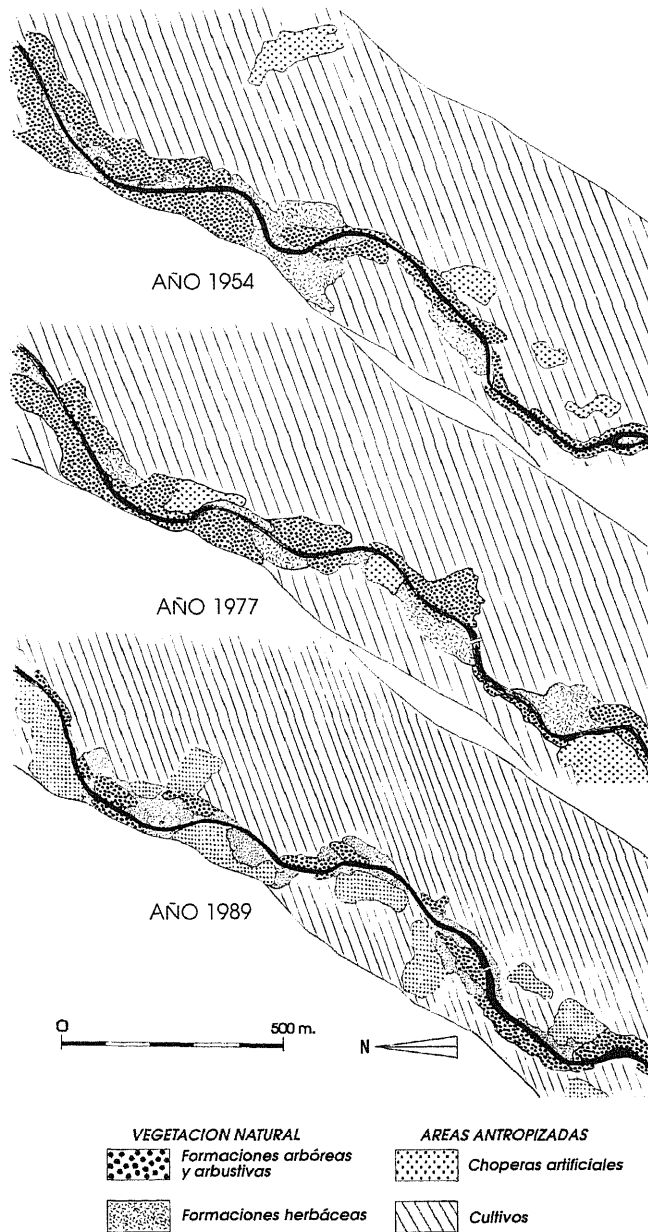
Figura 5: Evolución de las riberas del río Iregua en la Zona 2: Prado, Sansol y La Cigüela.

Las variaciones en el cauce son también en este tramo inapreciables, siendo nuevamente la disminución de las formaciones arbóreas y arbustivas naturales el cambio más significativo. En este caso, entre los años 77 a 89 se ha pasado de 9,1 a 4 Has. Durante el mismo período se aprecia un aumento de 3 a 8,2 Has., de la superficie ocupada por choperas, aunque hay puntos donde se hace difícil diferenciar la vegetación natural de las choperas antiguas muy naturalizadas. (Figura 5).

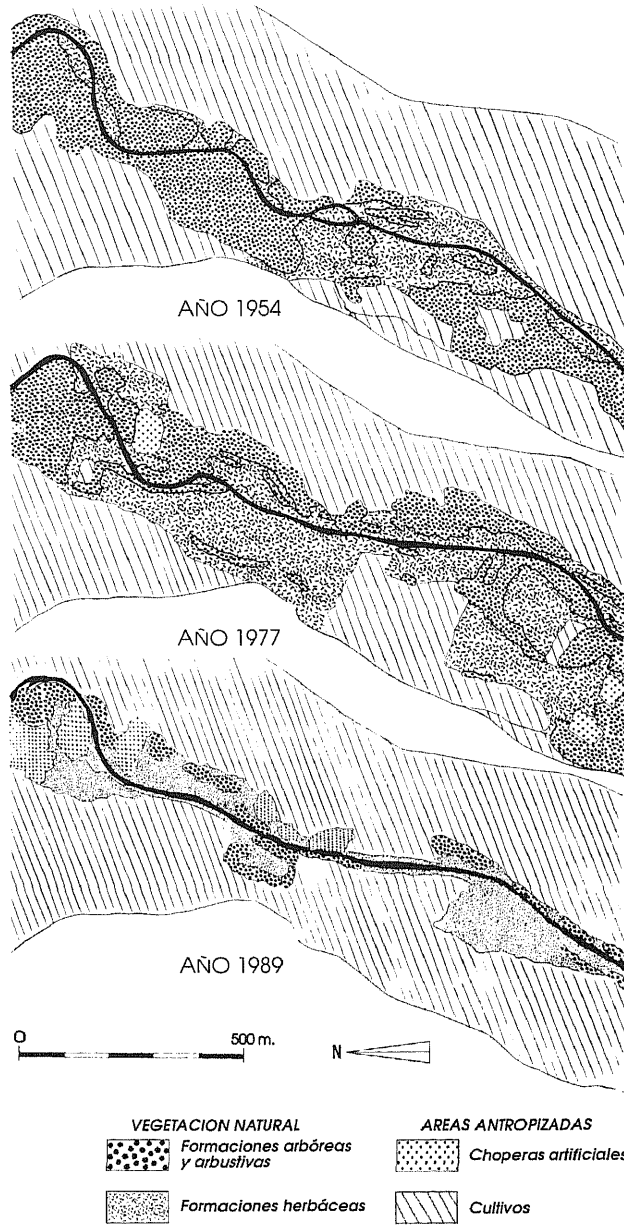
Figura 6: Evolución de las riberas del río Iregua en la Zona 3: La Salzadilla, Los Parrales y La Raposa.

Este tramo es el que ha sufrido un grado de transformación del cauce más importante. Aquí el río se ha visto sometido a una fuerte variación de su trazado, con suavización de varios meandros, entre los años 56 y 77. Respecto a la superficie ocupada por la vegetación arbórea y arbustiva, el descenso ha sido muy importante entre los años 77 y 89, en los cuales se ha pasado de 19,2 a 4 Has., debido al aumento de las choperas y, principalmente, de los cultivos. (Figura 6).

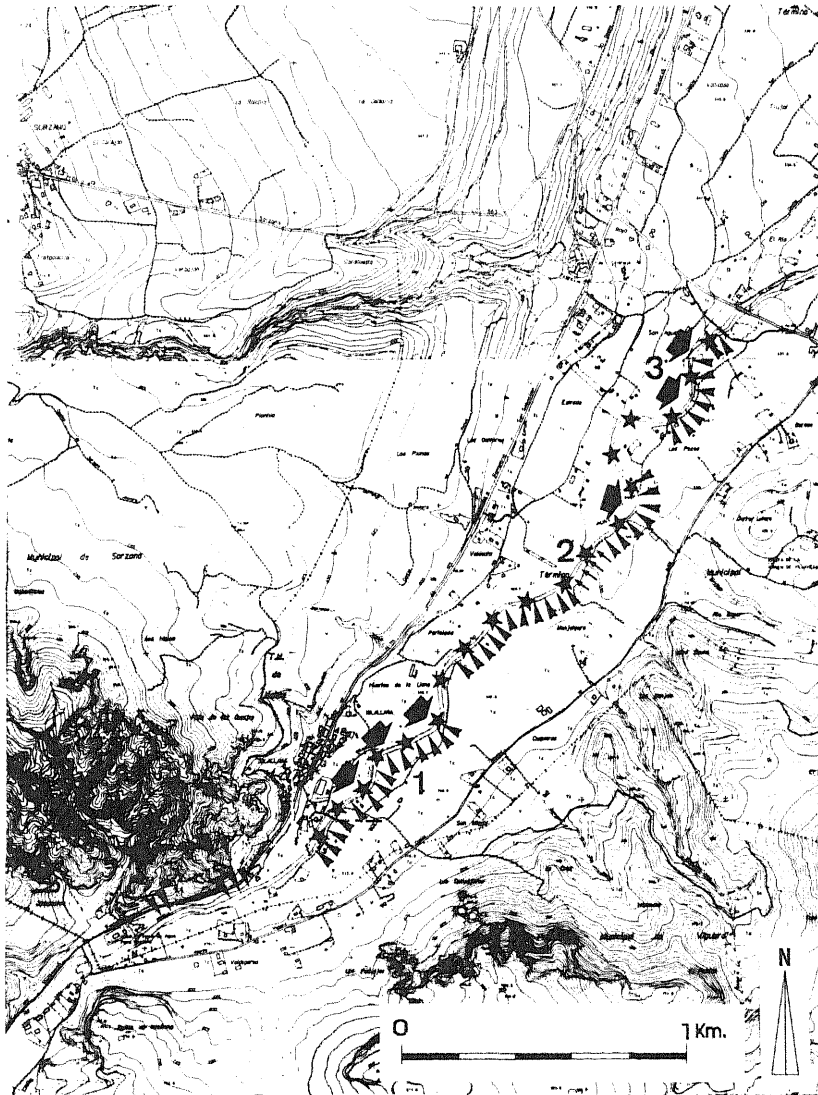
Figura 7: Mapa de la situación actual del Tramo I: Islallana - Puente de Nalda.

Igualmente se han realizado varias rectificaciones de la trayectoria natural del río, alguna de ellas de gran longitud, con el fin de suavizar tramos curvos. Puede destacarse la que se localiza a la altura de Islallana (Figura 7, punto 1).

En la parte media del tramo se observa un corto trayecto en el cual existían unas defensas antiguas formadas por una mota de gravas reforzada por gaviones. En este punto el encauzamiento ha respetado la orilla izquierda, que presenta una pequeña banda de chopos, alisos y sauces (Figura 7, punto 2).

En las cercanías del puente de Nalda, dos amplias zonas de gravas a ambos lados del Iregua, sobre las cuales seguramente existió arbolado hace un tiempo, han sido colonizadas por herbáceas. Son áreas abiertas que presentan un alto grado de degradación, y en las cuales la colonización arbustiva y arbórea no se está produciendo, seguramente debido a que el escaso caudal medio del río y su fuerte estiaje, derivado de las numerosas extracciones de agua que soporta, impiden que esa recuperación se desarrolle de forma natural. Debido a la sequedad del sustrato aparecen actualmente ocupadas por tomillos (*Thymus sp.*), hinojos (*Foeniculum vulgare*) y aulagas (*Genista scorpius*). (Figura 7, punto 3).

En esta zona se ha realizado una rectificación del cauce, suavizando las dos curvas anteriores al puente.

Como resumen podemos decir que este tramo del río Iregua presenta, en la actualidad, unos niveles de degradación muy altos, siendo evidente que la canalización efectuada constituye una alteración de muy difícil recuperación.

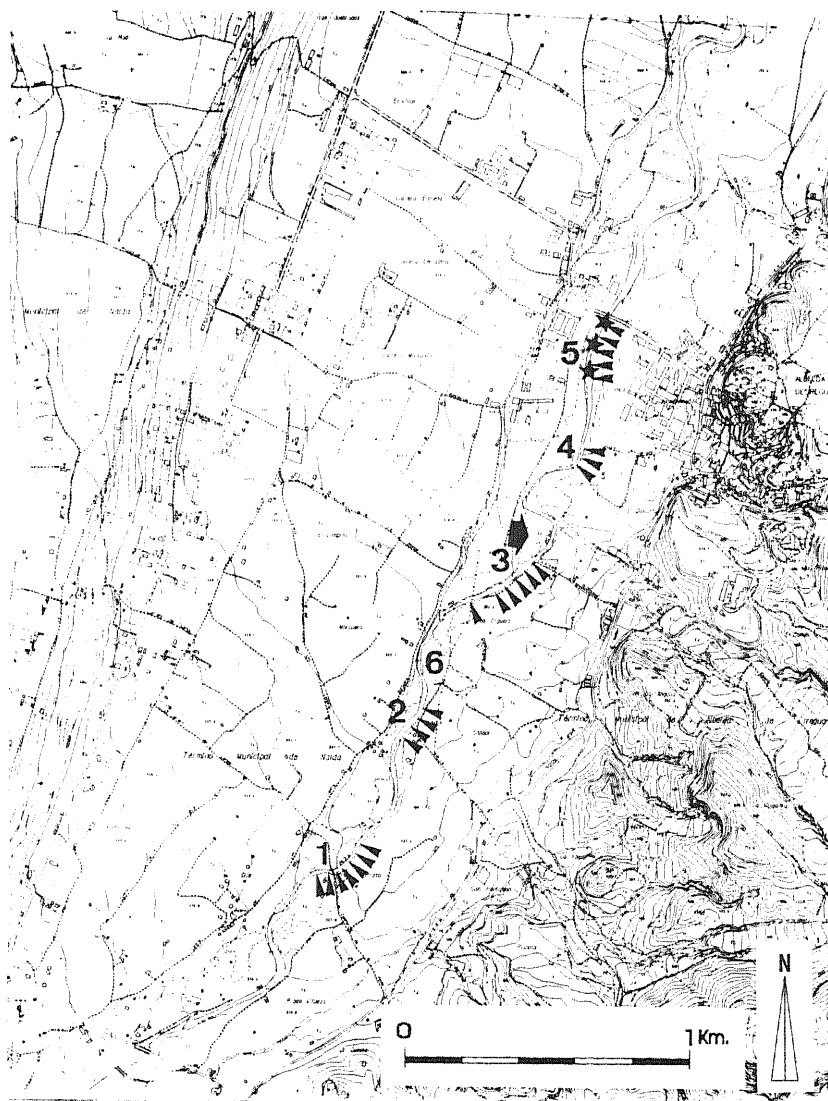
Figura 8: Mapa de la situación actual del Tramo 2: Puente de Nalda-Puente de Albelda.

Aquí los encauzamientos se corresponden con puntos muy concretos, como el puente del camino de la Venta, en cuyo entorno existen construcciones en el límite del cauce. Se trata de mazonos o motas antiguas que en algunos puntos se han reforzado con gravas de gran tamaño. Aguas abajo del puente, la orilla izquierda conserva buenas condiciones de naturalidad, aunque presenta alguna defensa, incluso con muros de hormigón (Figura 8 , punto 1).

En la parte central del tramo aparecen otros pequeños mazonos antiguos y puntos en los que se han colocado escolleras de bolos, como consecuencia de las obras del colector del Bajo Iregua, que discurre contiguo al lecho en este tramo del río (Figura 8, punto 2).

A la altura del meandro localizado en el camino de la Cigüela, existe una rectificación del cauce ya antigua, reforzada recientemente por escollera de gravas. En la zona de ribera que se corresponde con el meandro abandonado surge la vegetación natural con buen grado de desarrollo, formada principalmente por sauces, observándose junto a ella vertidos de escombros y otras actuaciones que degradan el paisaje (Figura 8, punto 3).

Igual defensa con escollera de grandes bolos, existe en el paraje de la Cerrada (Figura 8, punto 4), y por último, en las proximidades del puente de Albelda, se ha efectuado hace pocos años una canalización con dragado, caminos asfaltados y plantaciones lineales de arbolado (Figura 8, punto 5).

En el área central del tramo aparecen, nuevamente, zonas de gravas con vegetación exclusivamente herbácea. En una de ellas se ha producido una extracción reciente con eliminación de un área anteriormente cubierta de vegetación natural. No obstante parece que aquí el nivel freático permite la colonización natural, con la presencia de algunos sauces arbustivos (Figura 8, punto 6).

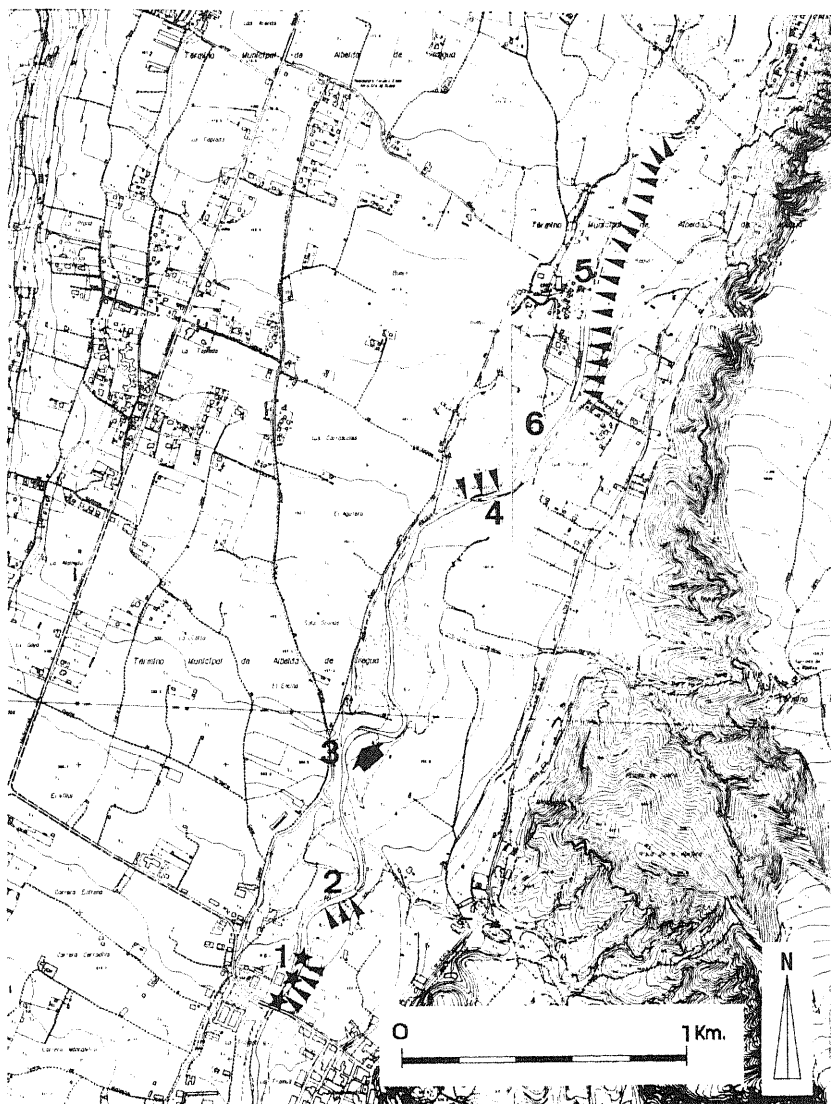
Figura 9: Mapa de la situación actual del Tramo 3: Puente de Albelda.-Ermita del Bueyo.

En su primera parte, aguas abajo del puente de Albelda, continúa el encauzamiento señalado en el tramo anterior, presentando las mismas características que aquel (Figura 9, punto 1). El meandro siguiente tiene en la orilla izquierda una defensa con escollera de gravas y algunos escombros (Figura 9, punto 2).

En la misma margen izquierda, entre el río y el camino del Bueyo, existen dos amplias zonas de vertido de escombros que, aunque se sitúan en un nivel superior al río, contribuyen a su degradación. A la altura de estos vertederos se ha rectificado el cauce recientemente y se ha construido una escollera de gravas, precediendo a un meandro muy pronunciado (Figura 9, punto 3).

Al llegar al paraje de La Salzadilla (Figura 9, punto 4), el cauce se aleja de la margen izquierda y se dirige a encajarse en la opuesta. Aparece una mota antigua bien colonizada por vegetación y posteriormente comienza un encauzamiento, también antiguo, que se prolonga a lo largo de todo el tramo de la ermita del Bueyo; en el entorno de ésta existen numerosas construcciones implantadas en la terraza más baja del río (Figura 9, punto 5). La antigüedad de la defensa ha permitido su colonización por arbolado, con dominancia del sauce, por lo que el río no presenta un alto grado de degradación. La mota se sitúa fundamentalmente en la margen izquierda, que es la urbanizada, desarrollándose en la derecha numerosas choperas y arbolado de ribera.

Entre el Bueyo y La Salzadilla se extiende un gran erial (Figura 9, punto 6), ocupado por aulagas (*Genista scorpius*), tomillos (*Thymus sp.*), hinojos (*Foeniculum vulgare*) y jaras (*Cistus albidus*) que representa, una vez más, la degradación de praderas secas, sin arbolado de ribera, derivada de los abusos en las tomas de agua del río.
