PROBLEMAS Y PROPUESTA DE SOLUCIONES

Tabla 3.1: Medidas propuestas para aplicar a todo el territorio de la cuenca del Iregua

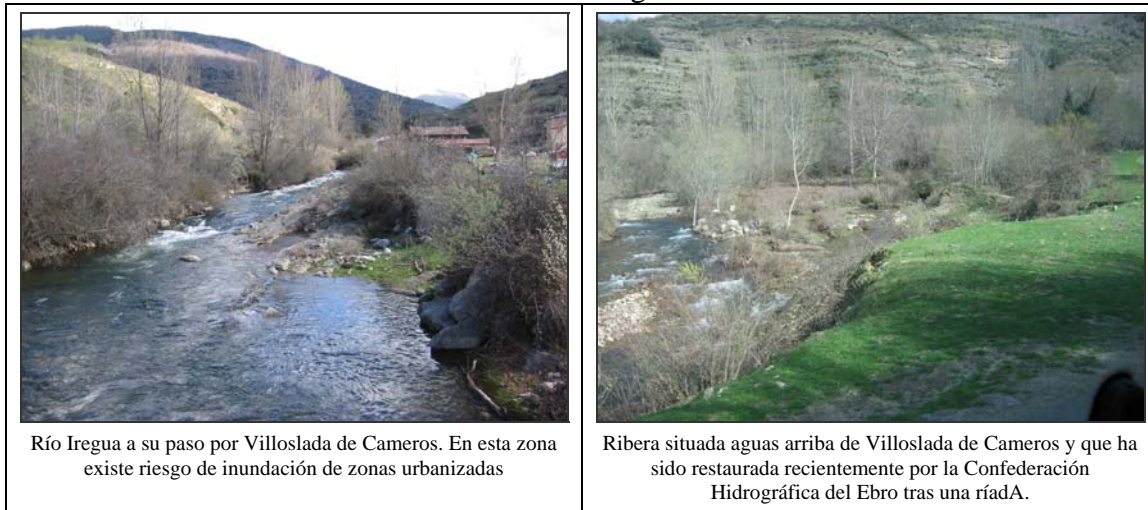
Figura 3.2: Algunos problemas del río Iregua desde el nacimiento hasta el azud del canal alimentador. Fotografías tomadas el 5/4/2006.

Los principales problemas y soluciones de la masa de agua son (Figura 3.2):

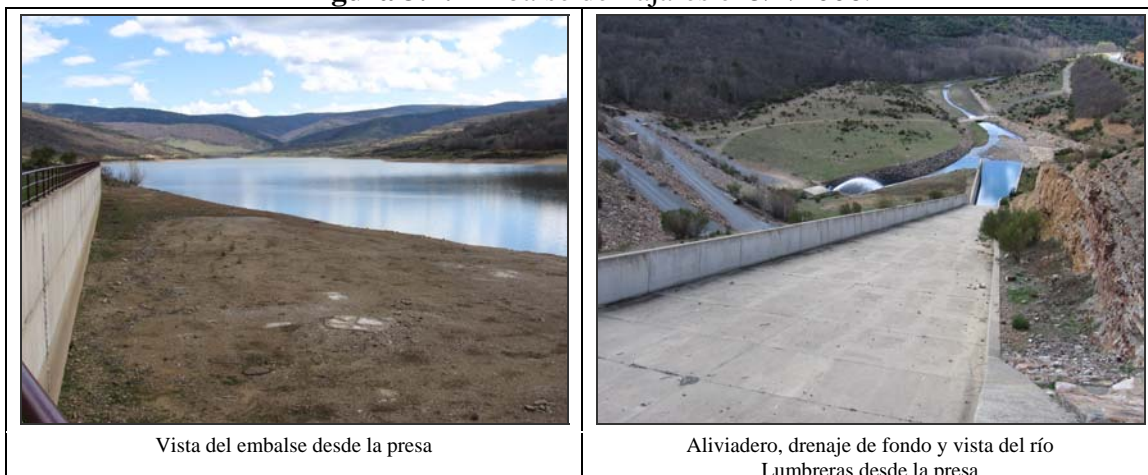
La presa de Pajares tiene una altura de 73 metros y no tiene escala de peces (Figura 3.4). El embalse se puso en funcionamiento en 1995 y hasta el momento no hay un desarrollo destacado de usos lúdicos relacionados con la presa. Se encuentra muy próximo a una vía de comunicación importante y muy transitada, por lo que el acceso es sencillo. Una pista forestal recorre todo su perímetro, lo que también facilita el acercamiento a la lámina de agua, por lo que la instalación de alguna infraestructura puede suponer el comienzo del desarrollo de ciertas actividades recreativas.

Figura 3.4: Embalse de Pajares el 5/4/2006.

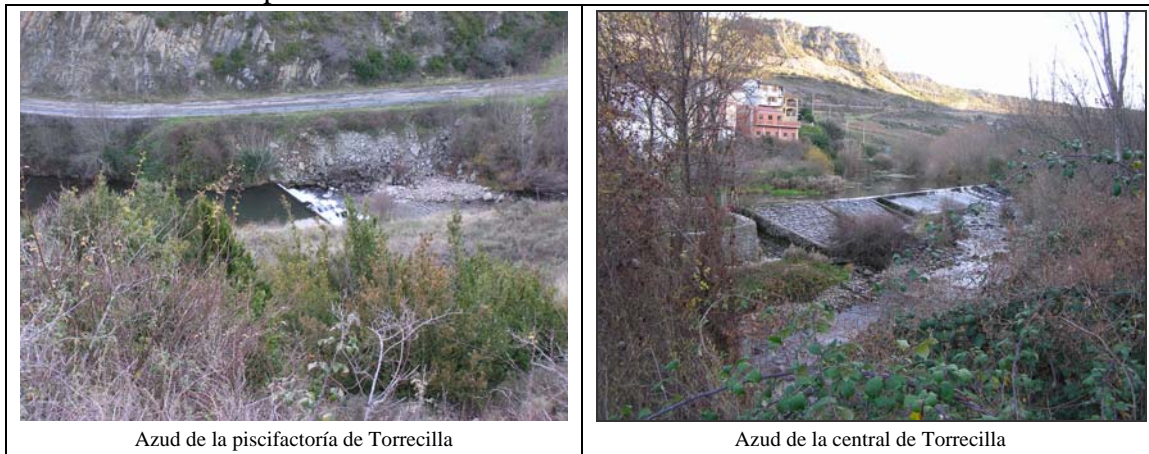
Figura 3.9: Azudes de la masa de agua del río Iregua desde el puente de la carretera a Almarza hasta el azud de Islallana.

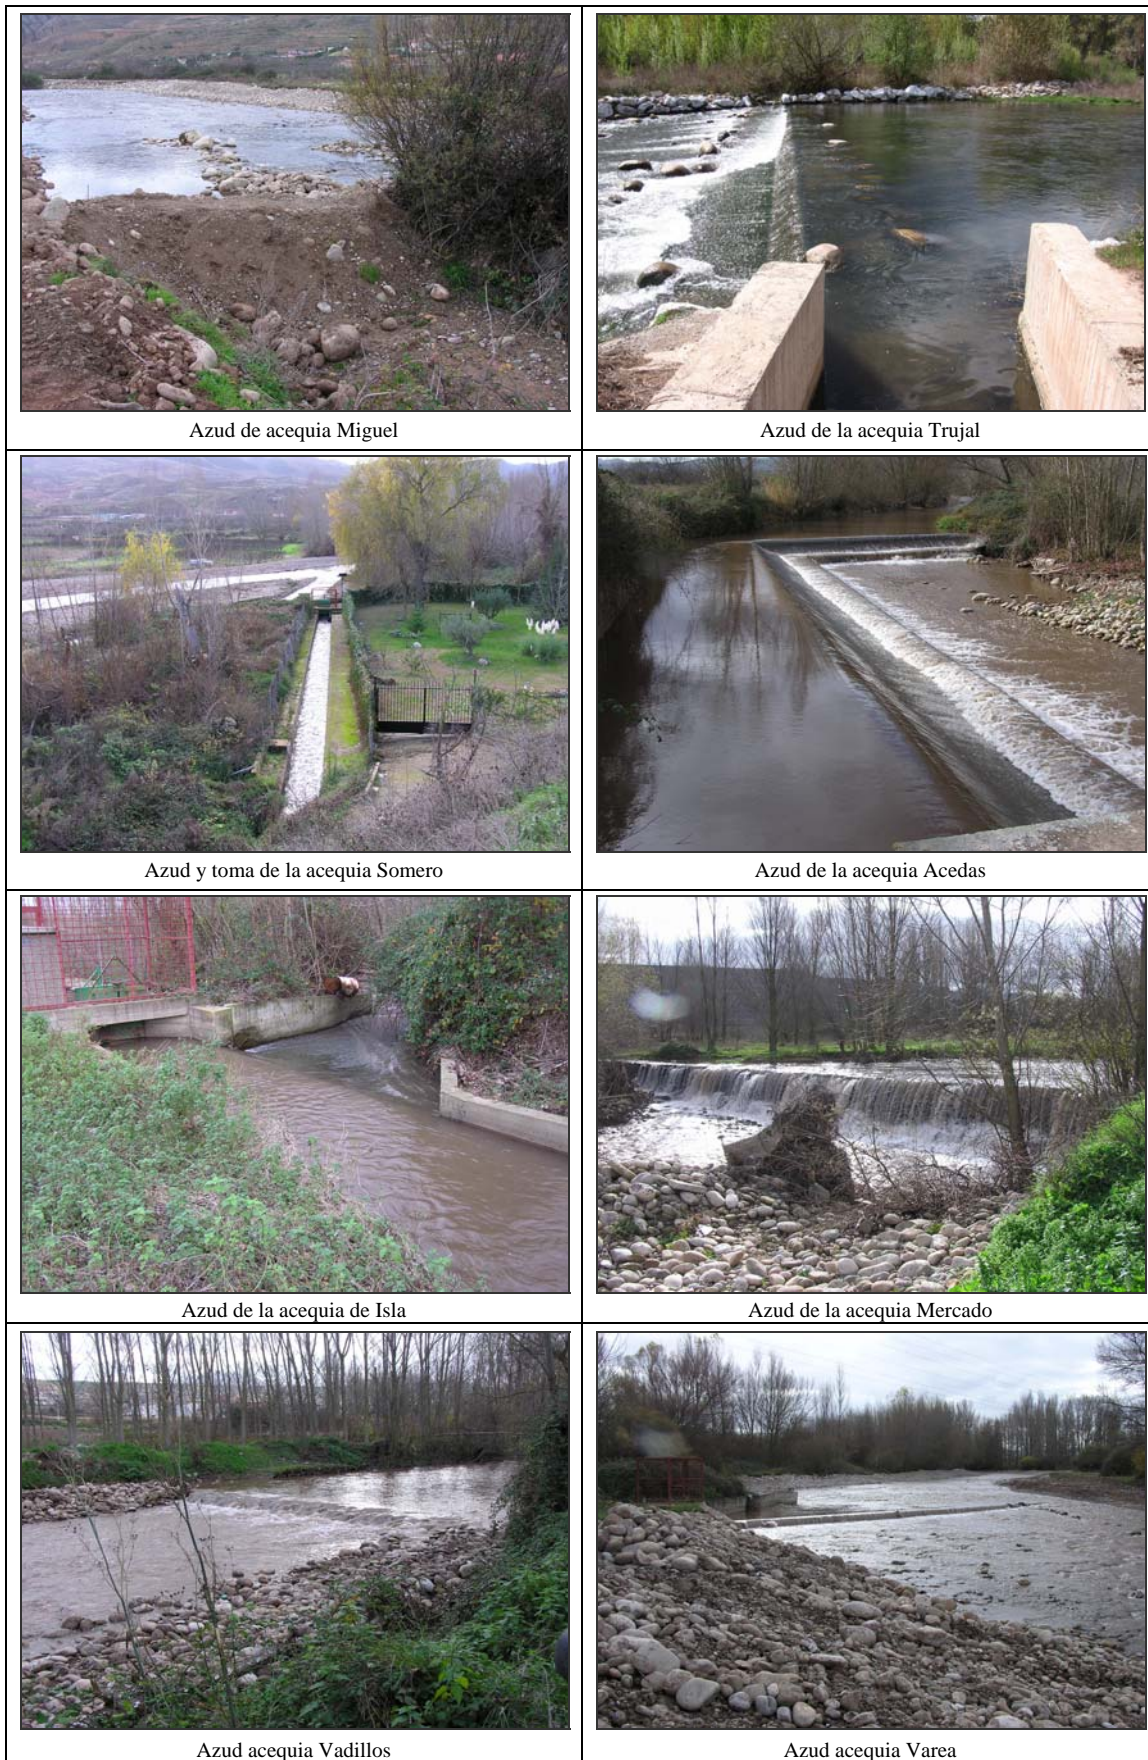
Figura 3.10: Masa de agua del río Iregua desde Islallana hasta su desembocadura en el Ebro.

Las principales presiones a las que está sometida esta masa de agua son (Figuras 3.10 y 3.11):

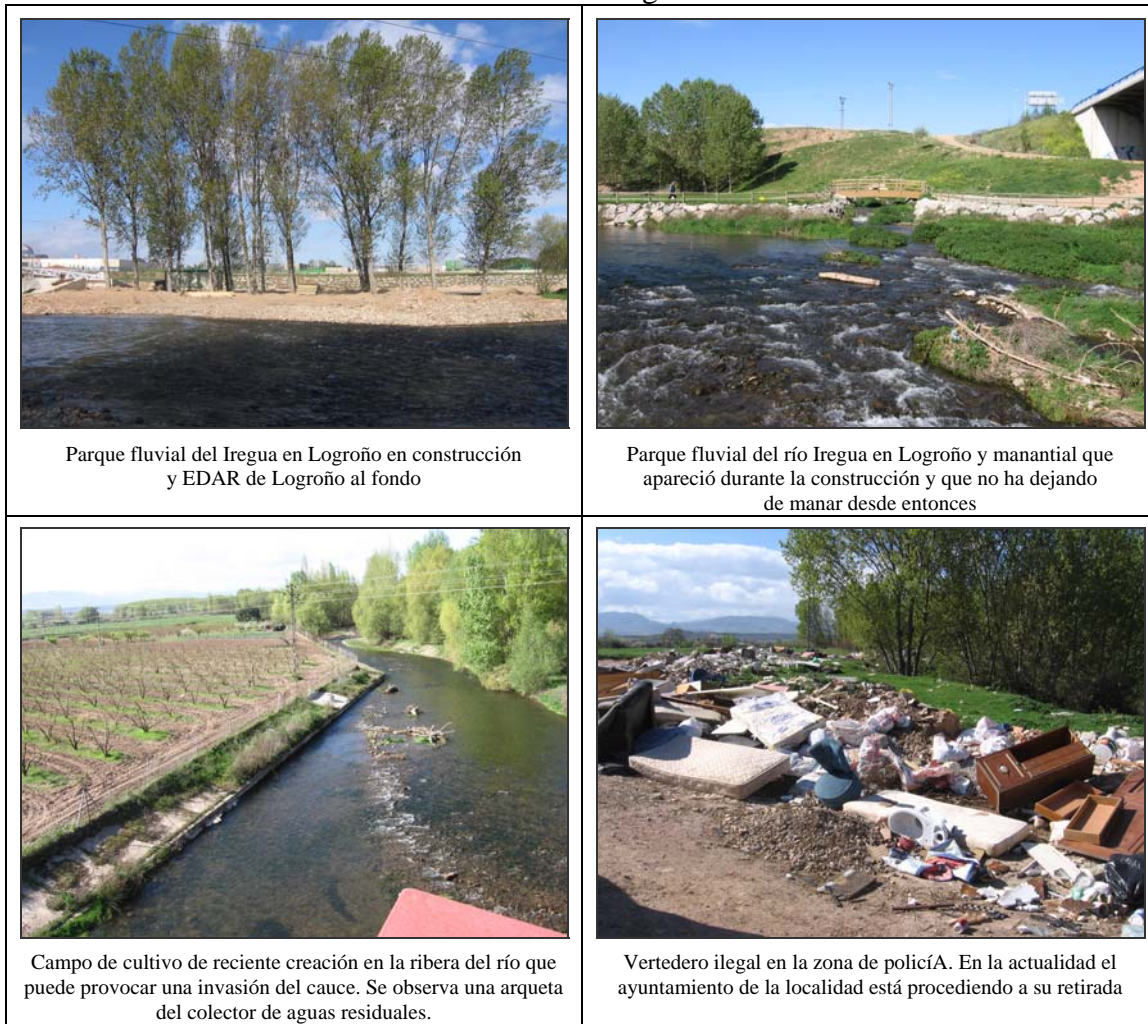
Figura 3.11: Principales problemas del tramo bajo del río Iregua desde el azud de Islallana hasta desembocadura. Fotografías tomadas el 5/4/2006.

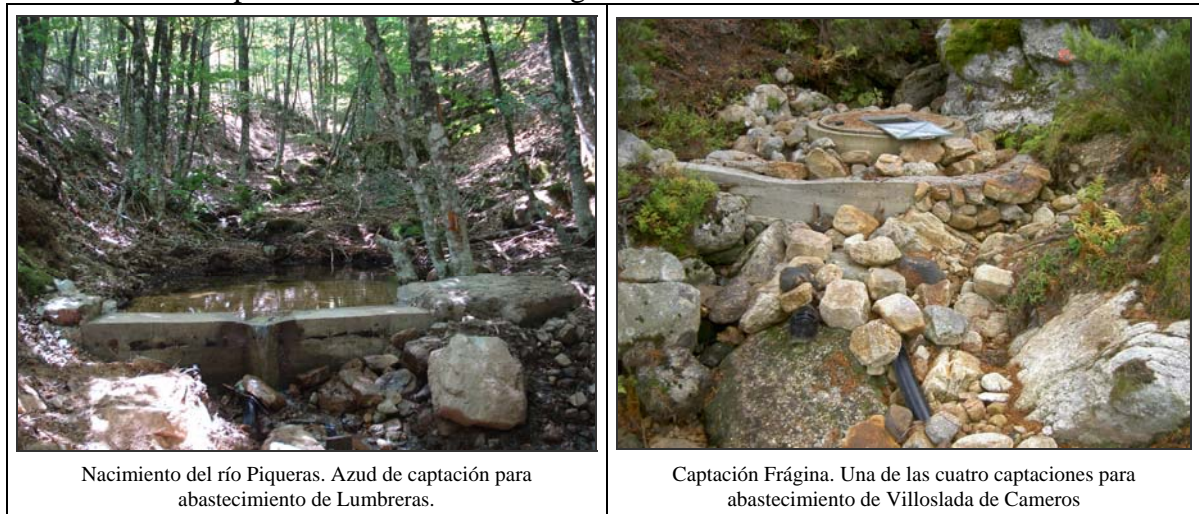
Figura 3.12: Fotos representativas de las características y problemas de la masa de agua subterránea de Cameros

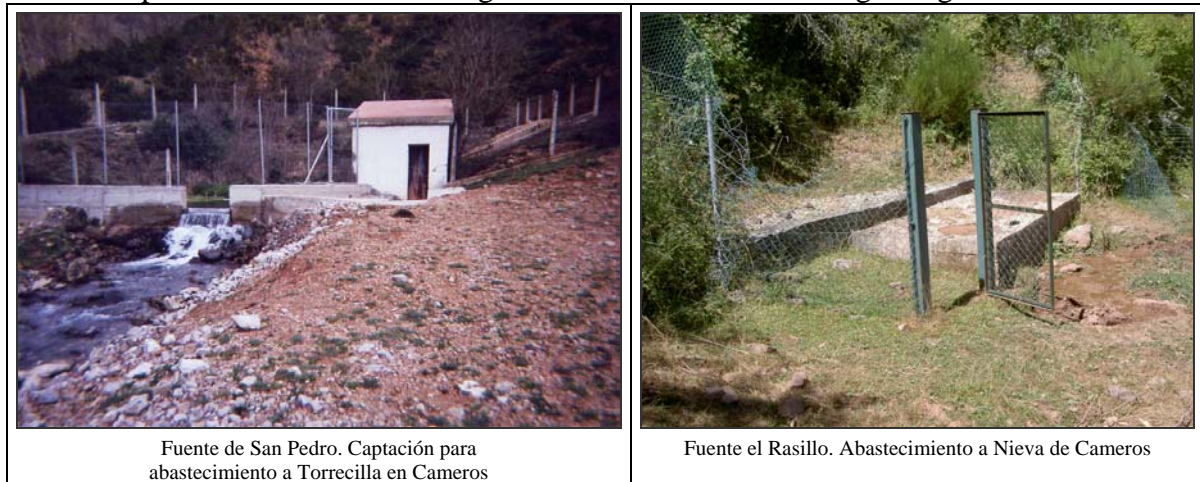
Figura 3.13: Fotos representativas de las características y problemas de la masa de agua subterránea de Pradoluengo-Anguiano
