ZUBÍA Monográfico	8	137-165	Logroño	1996
-------------------	---	---------	---------	------

EL RÍO IREGUA EN LOS MUNICIPIOS DE NALDA Y ALBELDA. PROPUESTA DE RESTAURACIÓN ECOLÓGICA Y PAISAJÍSTICA

RESUMEN

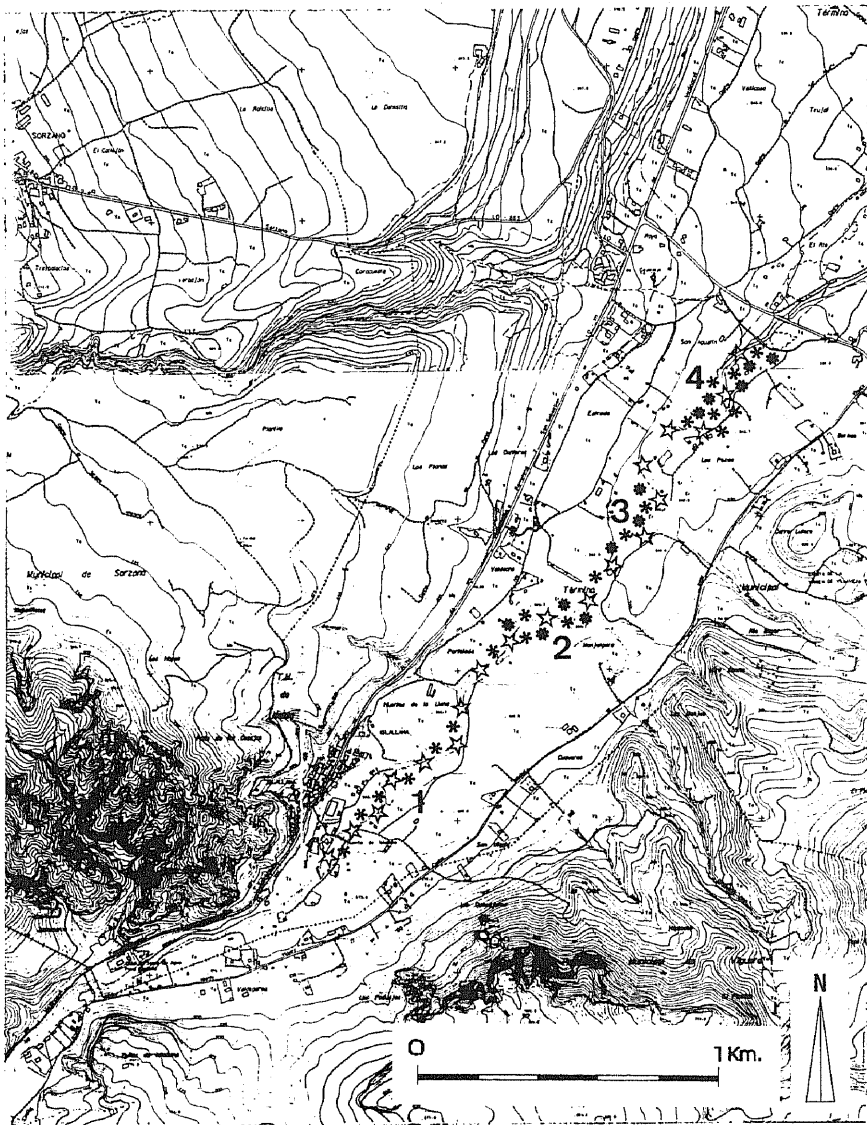
Figura 10: Mapa de propuestas de restauración en el Tramo 1.

Se trata de un tramo recientemente encauzado y con los taludes del canal reforzados por escolleras de grandes bolos, en el cual se deben plantear soluciones drásticas que pasan por la retirada de gran número de escolleras, tal como se señala en la Figura 10. En otras zonas que presentan un grado mayor de riesgo ante las crecidas, se respetan los bolos o gaviones, en los que se tratarán de establecer huecos de refugio para los peces.

Concretando las actuaciones a puntos del tramo (Figura 10), podemos establecer lo siguiente:

— El cauce rectificado de Islallana se restauraría a su situación anterior con trazado curvo, respetando las escolleras únicamente en las orillas exteriores. En el interior de las curvas se dispondrán taludes tendidos con estaquillado de sauces arbustivos (Figura 10, punto 1).

— Entre esta primera zona y la que presenta los gaviones antiguos, aparece un tramo de suaves meandros encauzados en los que, dado que la problemática de riesgo de crecida es mucho menor, se eliminarían totalmente las escolleras, y se procedería a realizar estaquillados de sauces y plantaciones de alisos y sauces arbóreos, concediendo al río la posibilidad de ocupar todo el espacio de ribera que anteriormente ocupaba (Figura 10, punto 2).

— La zona de antiguos gaviones y el meandro situado a continuación deberían permanecer defendidos por escolleras, únicamente en la margen derecha, pudiendo recuperar la izquierda una mayor naturalidad con estaquillado y plantaciones. En el meandro se recuperaría el trazado anterior a la rectificación del cauce (Figura 10, punto 3).

— Igual actuación se propone para las dos curvas rectificadas en las cercanías del puente de Nalda, donde ninguno de los meandros precisa otras defensas que las naturales. Se estaquillarían todos los taludes y se plantarían a raíz profunda álamos negros, fresnos y sauces, en las praderas secas de ambas márgenes (Figura 10, punto 4).
