**PLAN REGIONAL DE CARRETERAS  
DE LA RIOJA 2022-2030**

**ANEJO 06. ESTADO DE CONSERVACIÓN DE LA RED DE CARRETERAS**

## ANEJO 06. ESTADO DE CONSERVACIÓN DE LA RED DE CARRETERAS

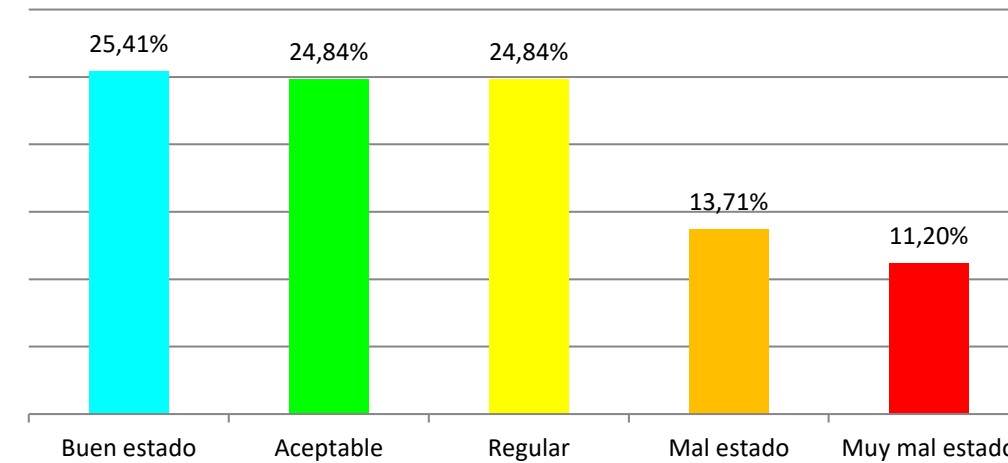
**Gráfico 3 - Red Comarcal de carreteras de La Rioja (% estado del firme)**

En el Gráfico 3 se observa que aproximadamente el 50% de la red comarcal de La Rioja presenta un estado bueno o aceptable, mientras que aproximadamente un 11% de la red presenta un firme en muy mal estado y un 14% en mal estado.

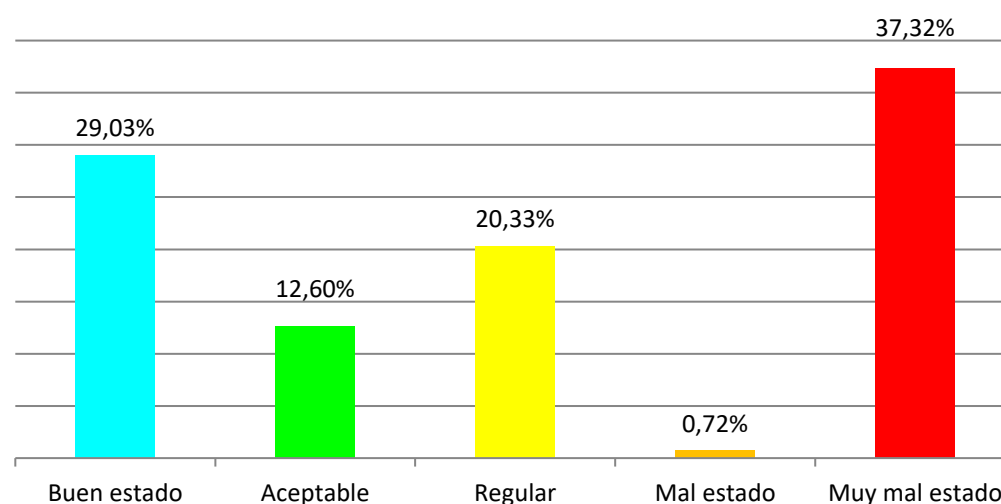
**Gráfico 6 - Red Local-Travesías de carreteras de La Rioja (% estado del firme)**

Por último, en el Gráfico 6 se observa que aproximadamente el 41,5% de la red local-travesías de La Rioja presenta un estado bueno o aceptable, mientras que aproximadamente un 37,5% de la red presenta un firme en muy mal estado y un 1% en mal estado.

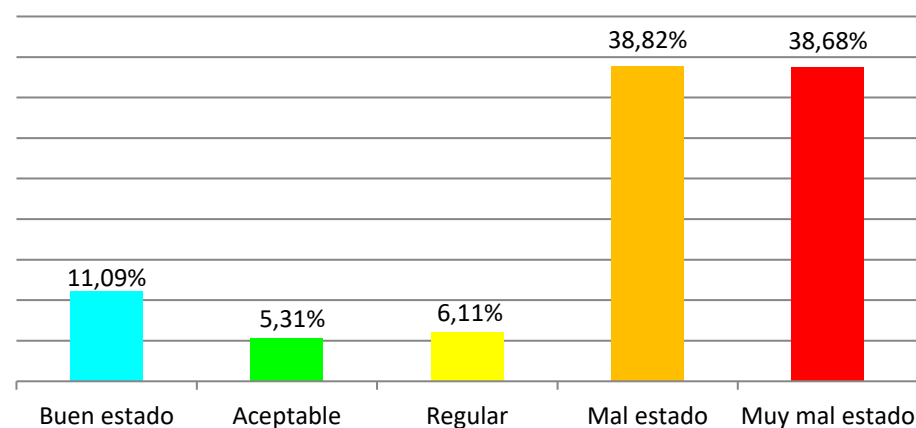
**Gráfico 9 - Red Comarcal de carreteras de La Rioja (% estado de la señalización)**

En el Gráfico 9 se observa que aproximadamente el 80% de la red comarcal de La Rioja presenta una señalización en mal o muy mal estado, siendo una cifra muy elevada comparada con solo el 11% de la red en buen estado.

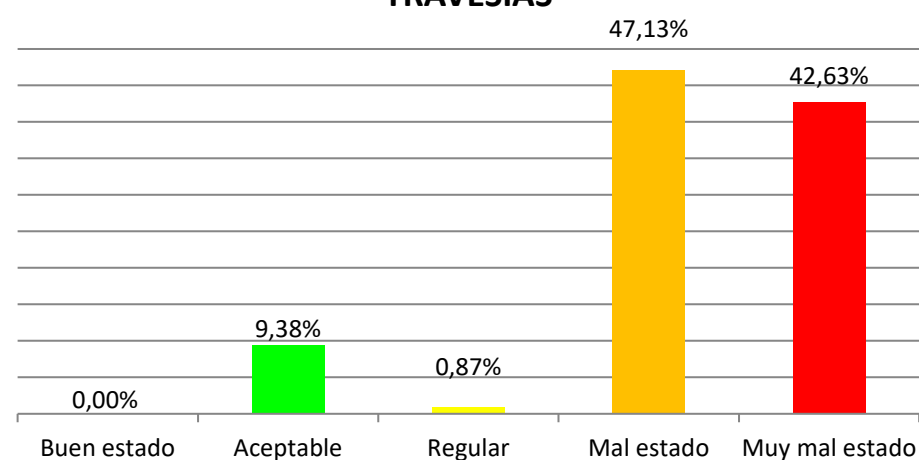
**Gráfico 12 - Red Local de Travesías de carreteras de La Rioja (% estado de la señalización)**

El gráfico 12 se observa que en las travesías pertenecientes a la red local no hay ningún tramo con la señalización en buen estado, y solo un 10% es regular o aceptable. Es la cifra más elevada de señalización en mal o muy mal estado, alcanzando un 90%.
